CLAUSHOLM

Haven fortæller en historie om vandets mange udtryksformer...

Havens historie

Realisering

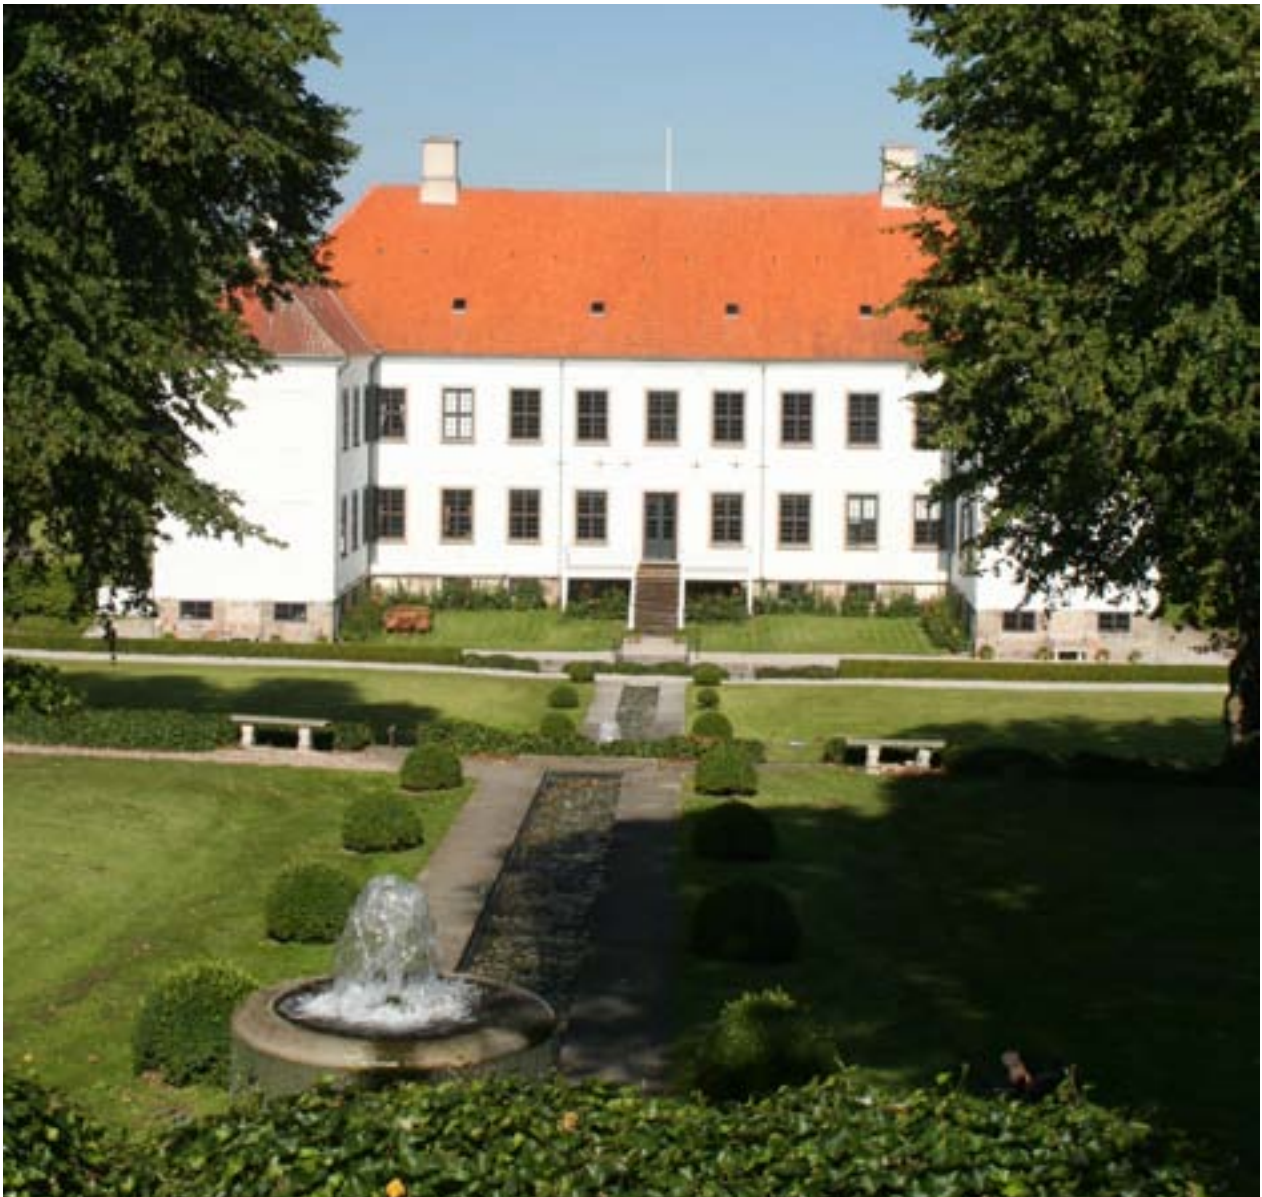
C. Th. Sørensens kaskadeanlæg tegner et stilliseret billede af vandets forløb ned gennem haven fra skovsø til voldgrav.

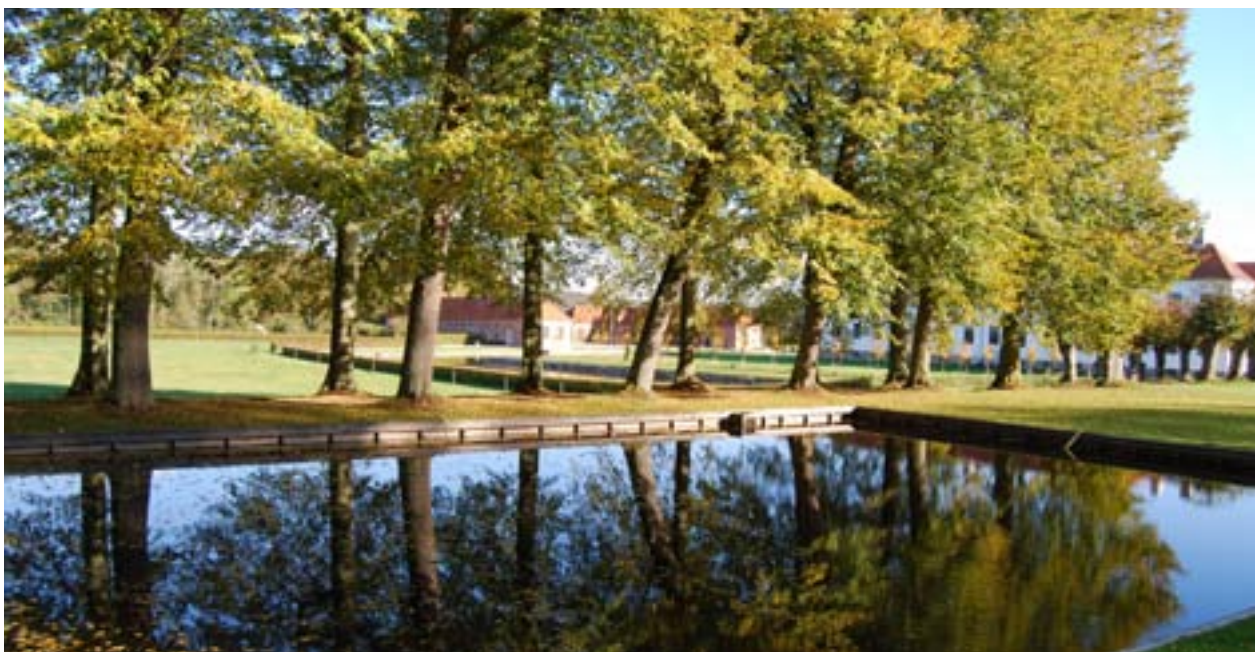
Dammene på den mellemste terrasse er blevet rensset og har fået nye kanter og stemværker af egetræ.

Et gennemgående problem var tilgroning af dammene og voldgravens vandspejl på grund af et højt næringsindhold i det tilførte vand. Samtlige damme og den østlige del af voldgraven er blevet oprenset for at fjerne aflejrede, næringsrige sedimente.

Den eksisterende vandteknik i form af stemværker og munke var i stærkt forfald. Disse er alle udskiftet, så det fremover er muligt at regulere vandstanden i damme og voldgrav mere nøjagtigt. Store vandmængder forsvandt langs løbet igennem skoven, men ved at udskifte vandteknikken er det også blevet muligt at tilføre vandsystemet langt større vandmængder, hvilket yderligere har forbedret vandkvaliteten.

langs voldgravens ydre kant og dammene var ligeledes i stærkt forfald, hvilket blandt andet har resulteret i erosion af det bagvedliggende terræn. Med en todelt løsning har man sikret en solid og holdbar trækantering, der samtidig fremstår præcis og elegant. Kanterne består af en kraftig konstruktion med lang levetid, der udelukkende er under vandet, samt en mere spinkel konstruktion delvist over vandoverfladen. Denne del forventes at have en kortere levetid, men er til gengæld let at rette op og reparere.

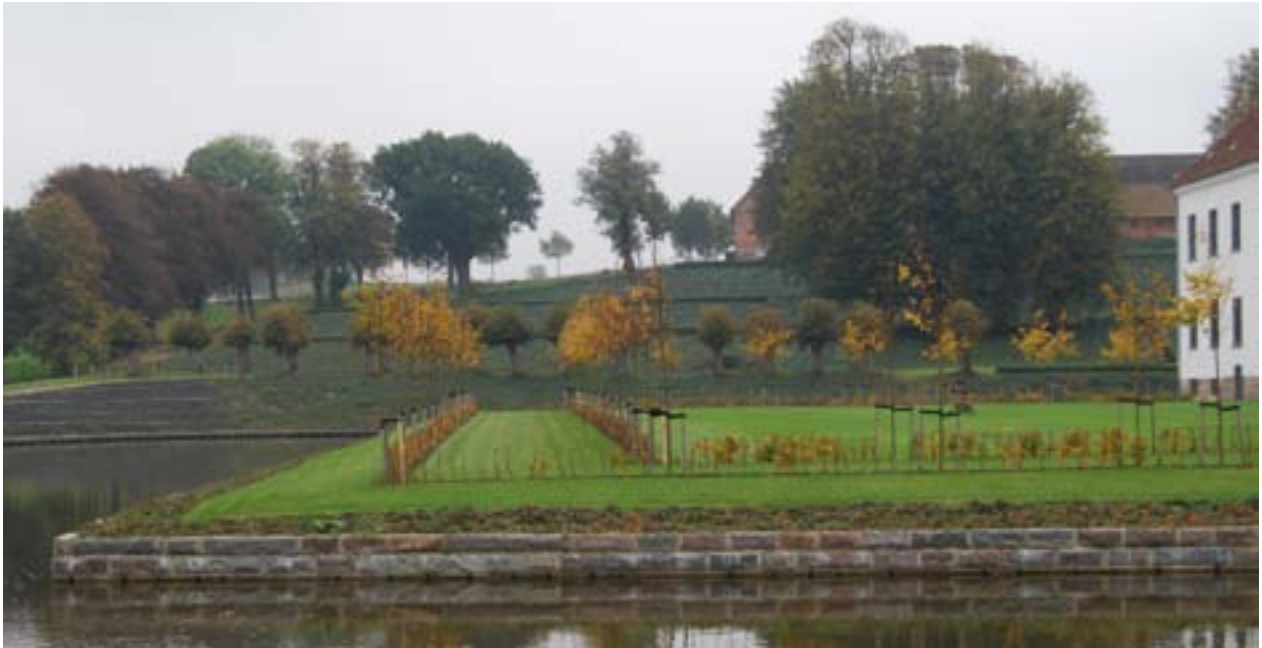
Slotsholmen er blevet strammet op med nye præcise kanter, vedbend langs kanten og to nye rækker lindetræer og hække.

Gårdspladsen i den gamle staldgård er blevet forfinet med større belægningsflader i brosten og pigsten. Mange af de eksisterende linderækker på slotsholmen var i dårlig stand, og symmetrien blev brudt ved stort udfald i rækkerne. For at genskabe symmetrien er der plantet lindetræer på begge sider af slotsholmen, ligesom der er kommet nye lindetræer til foran slottet på voldgravskanten omkring slottets hovedakse.

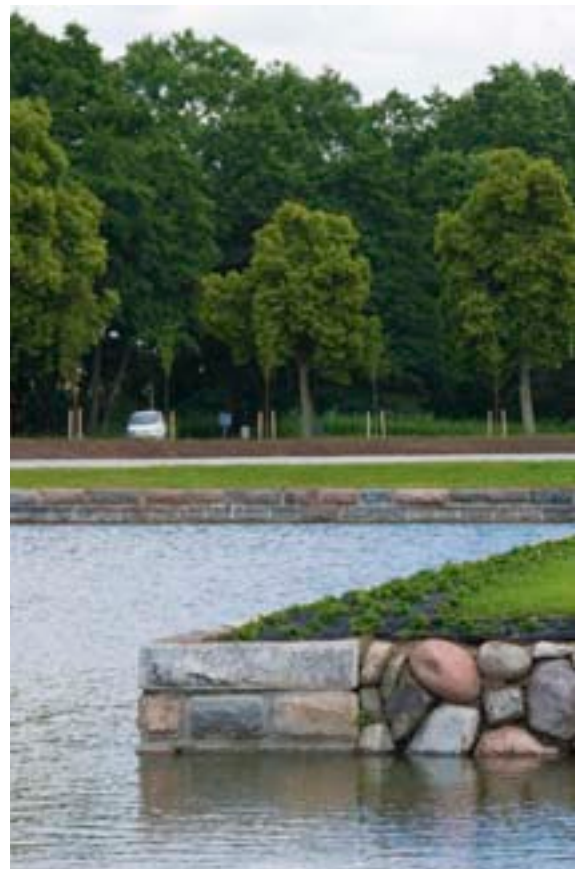
Hele voldgraven har været tømt, bunden er blevet rensset og kanterne er enten renoverede eller nykonstruerede.

Eksisterende kanter langs damme og voldgrav var generelt i dårlig forfatning. Kvadre- og kampestenskanterne omkring voldstedet var præget af store sætnings-skader og visse steder hullet som resultat af nedfaldne sten. Voldstedets afgrænsning er blevet funderet solidt og retableret som eksisterende stensætninger. Trækanterne
